Controladoria-Geral da União

RELATÓRIO DE AVALIAÇÃO

ESTADO DE SERGIPE

Exercício 2015

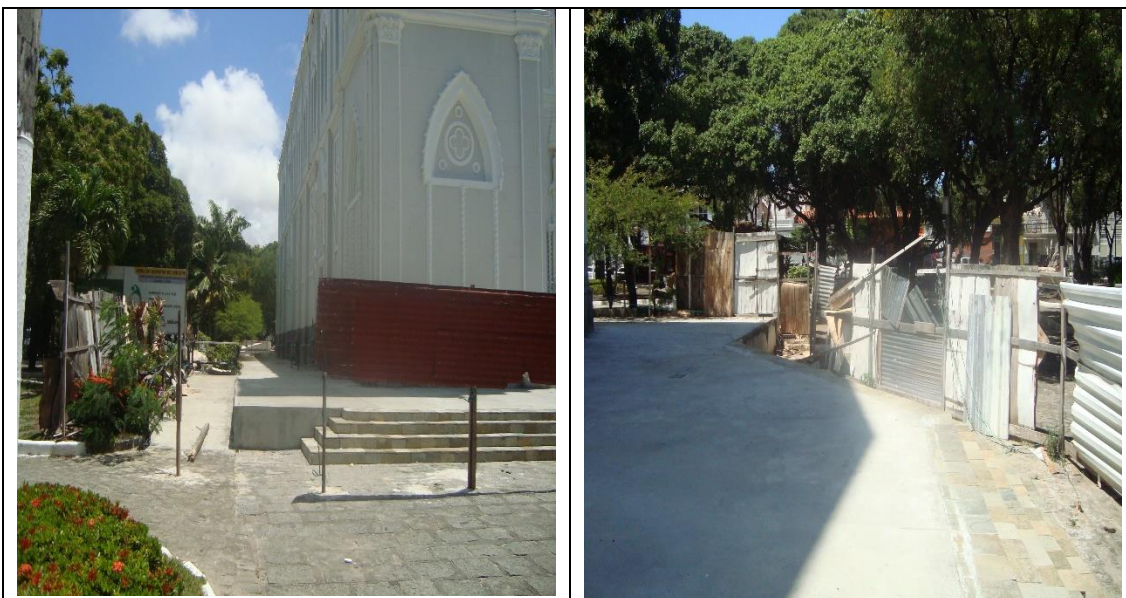
Em inspeção física realizada, no dia 26.09.2019, na reforma da Catedral Metropolitana de Aracaju/SE, constatou-se que a segunda etapa da reforma se encontra paralisada, com execução de 78,35% do total contratado (BM-11 de 12.07.2019), em estado de abandono, sujeita à ação de vândalos, causando prejuízo social e financeiro, pelo atraso na conclusão da obra e pela subtração de alguns materiais aplicados na obra, conforme registros fotográficos a seguir:

Parte de tapumes subtraídos à frente e ao fundo da Catedral. Aracaju/SE, 26.09.2019.

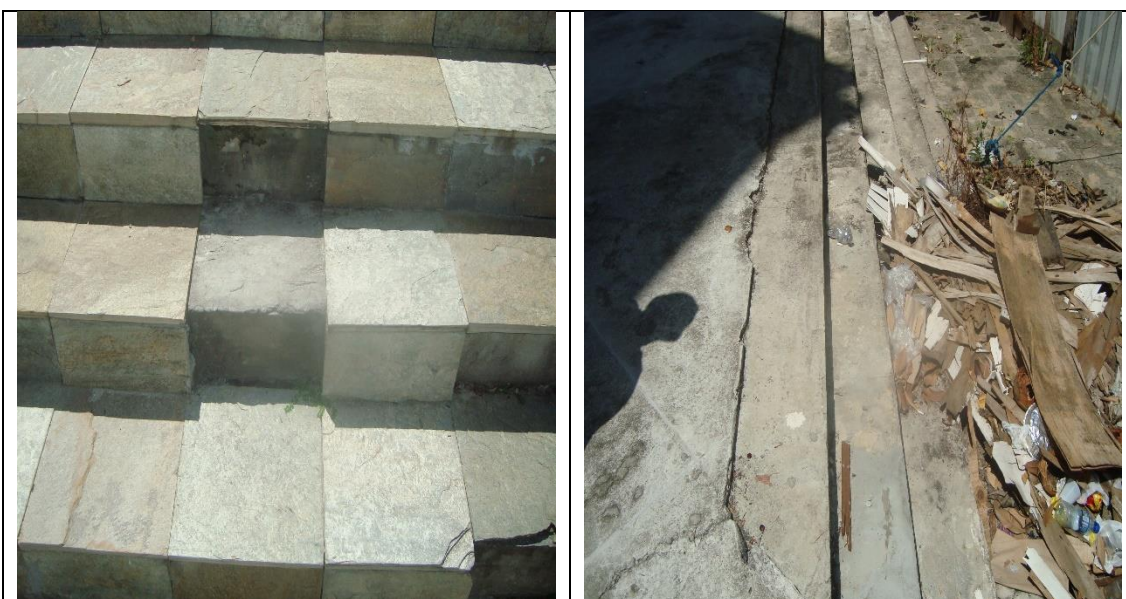
Placas de piso em pedra lagoa santa faltando na escadaria ao fundo da Catedral. Aracaju/SE, 26.09.2019.

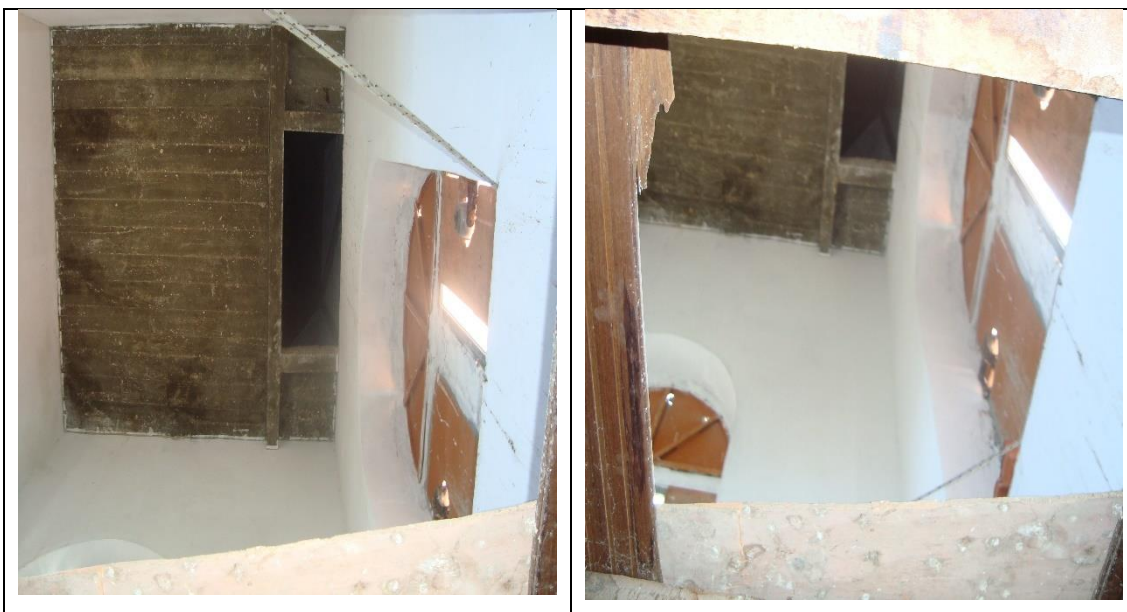
Da análise da documentação apresentada pela SEDURBS e em inspeção física realizada em 26.09.2019, não foram encontradas evidências (registro em diário de obras, fotografias, etc.) da realização dos serviços necessários à recuperação estrutural da torre sineira da Catedral Metropolitana de Aracaju/SE, conforme registros fotográficos a seguir:

Laje de concreto na parte superior da torre sineira da Catedral, sem evidências da realização dos serviços de reforço estrutural. Aracaju/SE, 26.09.2019.

De acordo com o item 2.12 “*Estrutura da Torre Sineira*”, do caderno de especificações do projeto aprovado da segunda etapa da reforma da Catedral, exigiu-se da contratada a realização, com base em projeto estrutural, de reforços estruturais necessários, seja na aplicação de barras metálicas nos locais contendo avarias entre o engastamento da laje e suas vigas ou paredes adjacentes, ou recomposição de algum trecho avariado da laje, caso necessário.

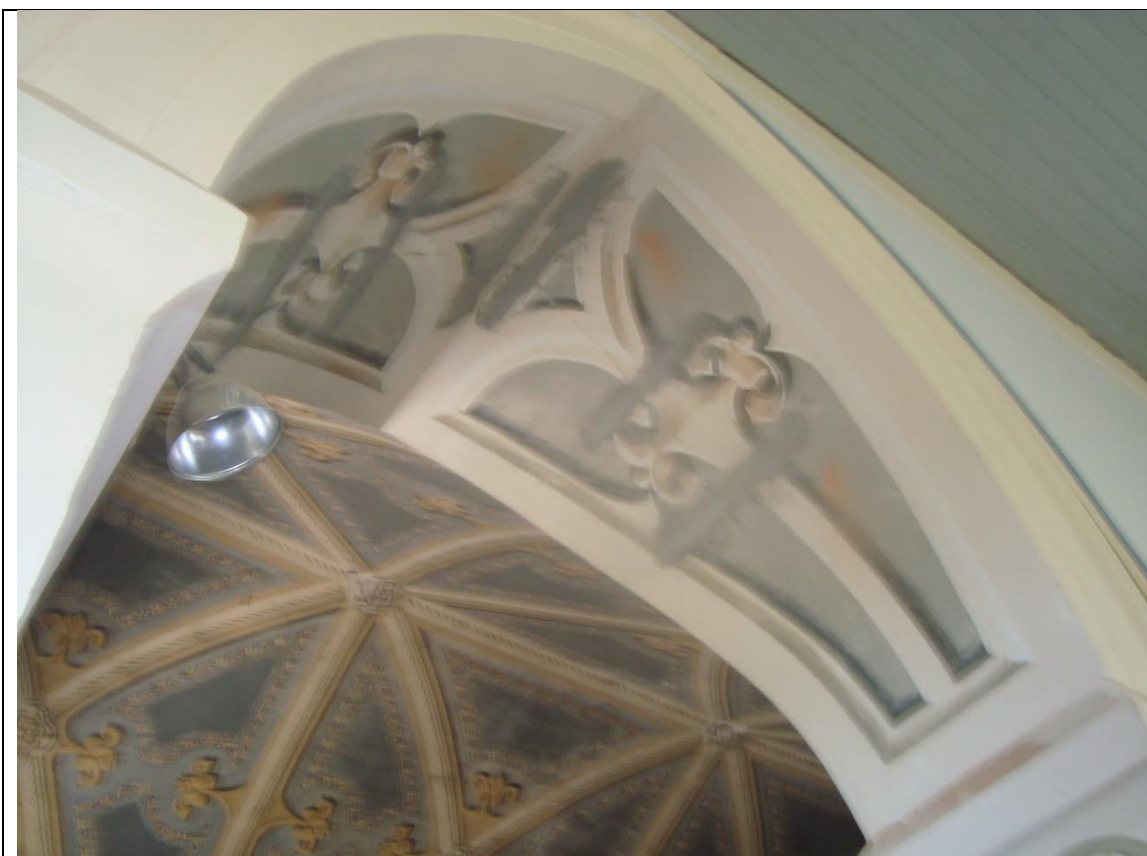
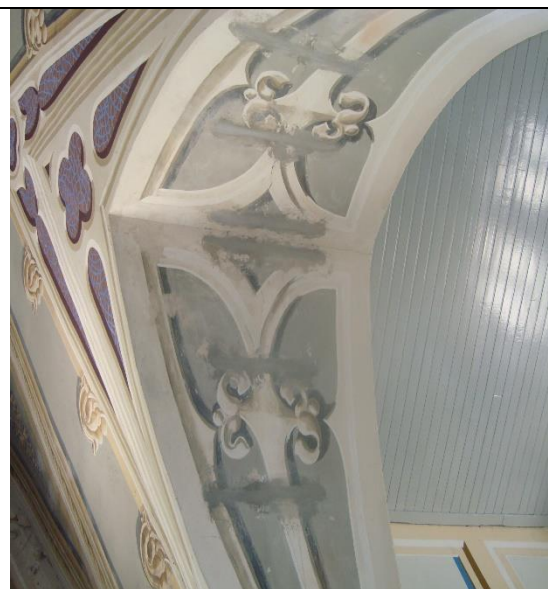
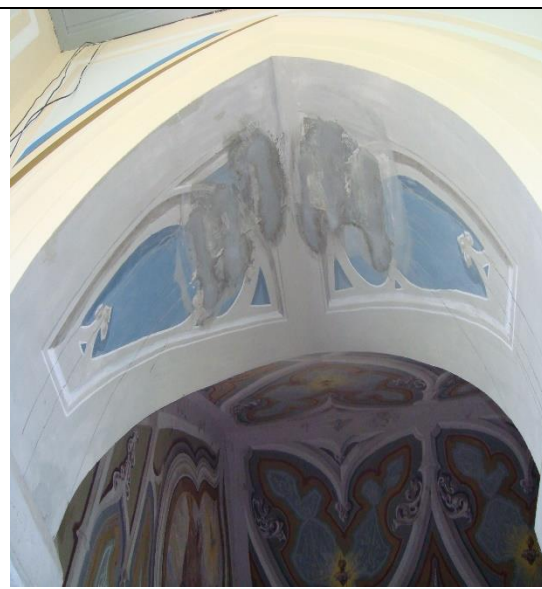
Na inspeção física realizada em 26.09.2019, não foram encontradas evidências da realização de 4,95 m³ de concreto armado fck = 21,0MPa, para os serviços de grampeamento estrutural das fissuras existentes na Catedral Metropolitana de Aracaju/SE.

Verificou-se presença de vestígios que indicam tratar-se dos serviços de grampeamento em apenas três arcos do pavimento superior da Catedral, os quais apontam para um volume bem menor do que o medido e pago de 4,95m³, conforme registros fotográficos a seguir:

Tratamento de fissuras verificado em apenas três arcos do pavimento superior da Catedral Metropolitana de Aracaju/SE, em 26.09.2019.

Apesar dessa situação encontrada na inspeção física, verificou-se, no Boletim de Medição nº 04, referente ao período de 01/03/2018 a 31.03.2018, que os serviços de grampeamento das fissuras foram atestados pela fiscalização da obra e pagos em sua totalidade (4,95 m³) à empresa MGB Execuções Eireli – ME, CNPJ nº 19.851.672/0001-39, no valor de R\$ 4.675,18, contrariando o disposto nos arts. 62 e 63 da Lei nº 4.320/64.

9 - Recomenda-se ao IPHAN cobrar do Convenente o ressarcimento do valor pago, no total de R\$ 4.675,18, pelos serviços de grampeamento estrutural das fissuras existentes na Catedral Metropolitana de Aracaju/SE não executados em conformidade com o item 2.11 do caderno de especificações do projeto aprovado.

A SEDURBS corroborou o achado de auditoria e informou que foram executados apenas 0,08 m³ de concreto armado para os serviços de grampeamento estrutural das fissuras existentes na Catedral Metropolitana de Aracaju/SE. Informou, ainda, que ajustará o pagamento deste serviço em planilha de supressão.

No entanto, não cobrou da empresa contratada a realização desses serviços em conformidade com o estabelecido no item 2.11 “Grampeamento Estrutural das fissuras”, do caderno de especificações do projeto aprovado, e na planilha contratada.

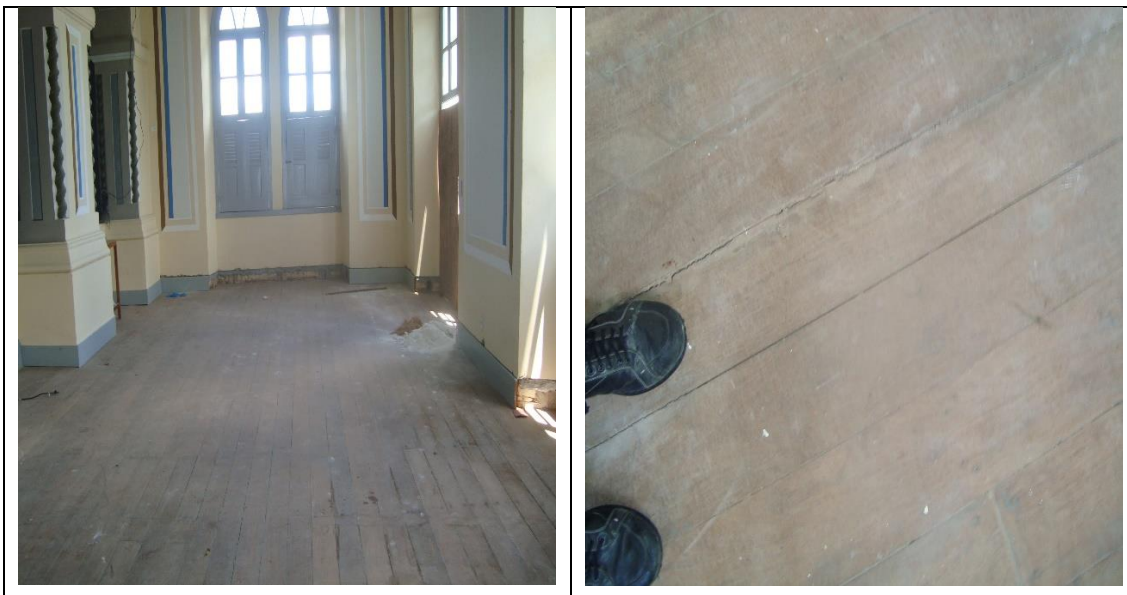
Ainda, em inspeção física realizada, no dia 26.09.2019, constatou-se que os serviços de recuperação do assoalho do pavimento superior encontram-se inacabados, sem evidências de aplicação de selador, de polimento com cera e imunização, com afundamento de algumas placas de madeira e rodapé sendo deteriorado pela ação de cupins e outros agentes, conforme registros fotográficos a seguir:

Assoalho do piso superior sem evidências de aplicação de selador, de polimento com cera e com afundamento de algumas placas de madeira. Aracaju/SE, 26.09.2019.

Apesar dessa situação encontrada na inspeção física, verificou-se, no acumulado até o Boletim de Medição nº 10, de 30.11.2018, que os serviços de recuperação do assoalho do piso superior da Catedral foram atestados pela fiscalização da obra e pagos à empresa MGB Execuções Eireli – ME, CNPJ nº 19.851.672/0001-39, no montante de R\$ 26.630,50, correspondente a 91,04% do total contratado para a execução do item 03.06 “RECUPERAÇÃO DO ASSOALHO DE PISO”, restando apenas a execução do complemento dos serviços de instalação do rodapé em madeira.

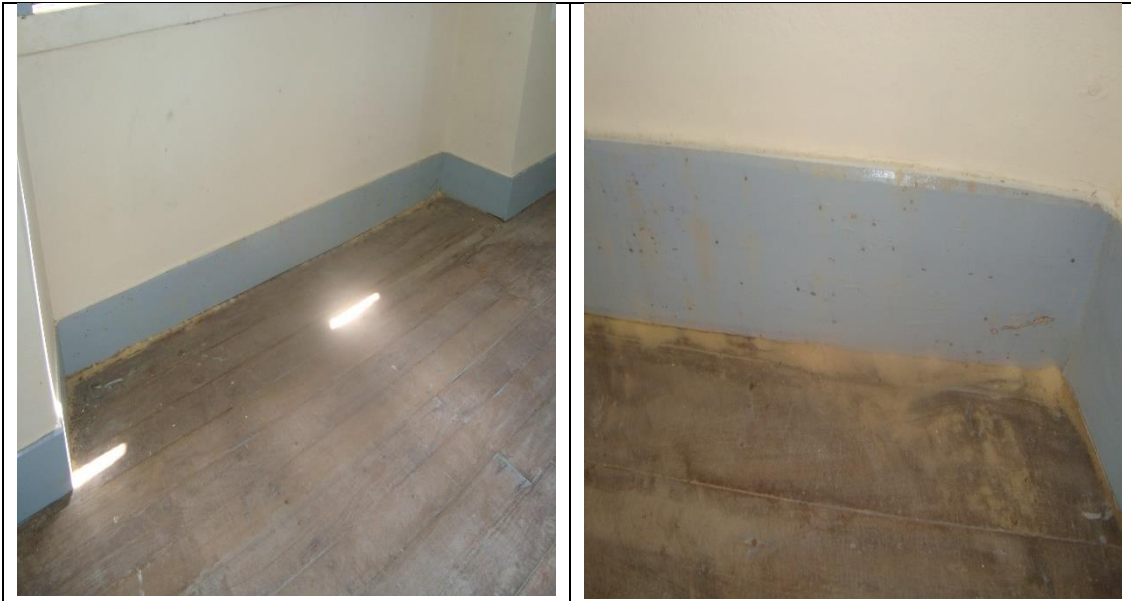
Rodapé do piso superior sendo deteriorado pela ação de cupins. Aracaju/SE, 26.09.2019.

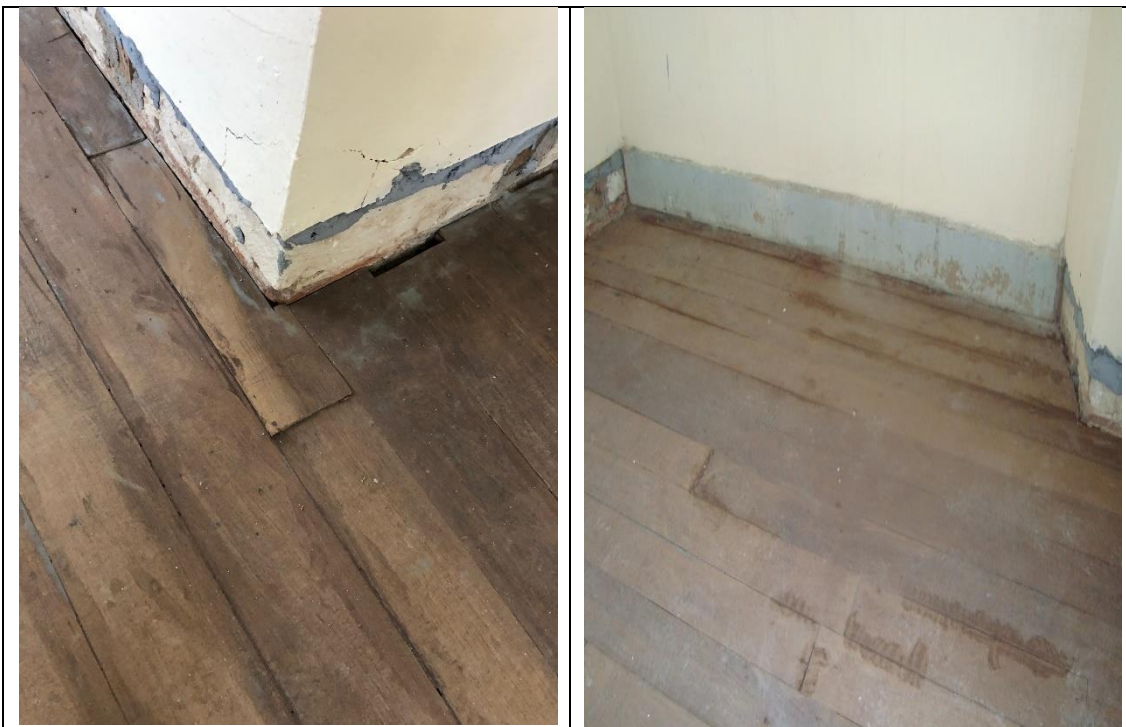
Na inspeção física realizada em 26.09.2019, verificou-se que os serviços de revisão de esquadrias e vidros do pavimento superior da Catedral Metropolitana de Aracaju/SE não foram concluídos, conforme Boletim de Medição – BM nº 10, de 30.11.2018, restando a instalação dos vidros das esquadrias, o que possibilita a entrada de águas da chuva no interior da edificação.

Apesar disso, os serviços de recuperação do assoalho foram atestados pela fiscalização da obra e pagos em quase sua totalidade, comprometendo a condição atual do piso, que apresenta manchas de umidade, conforme registros fotográficos a seguir:

Presença de manchas de umidade no assoalho do pavimento superior da Catedral Metropolitana. Aracaju/SE, 26.09.2019.

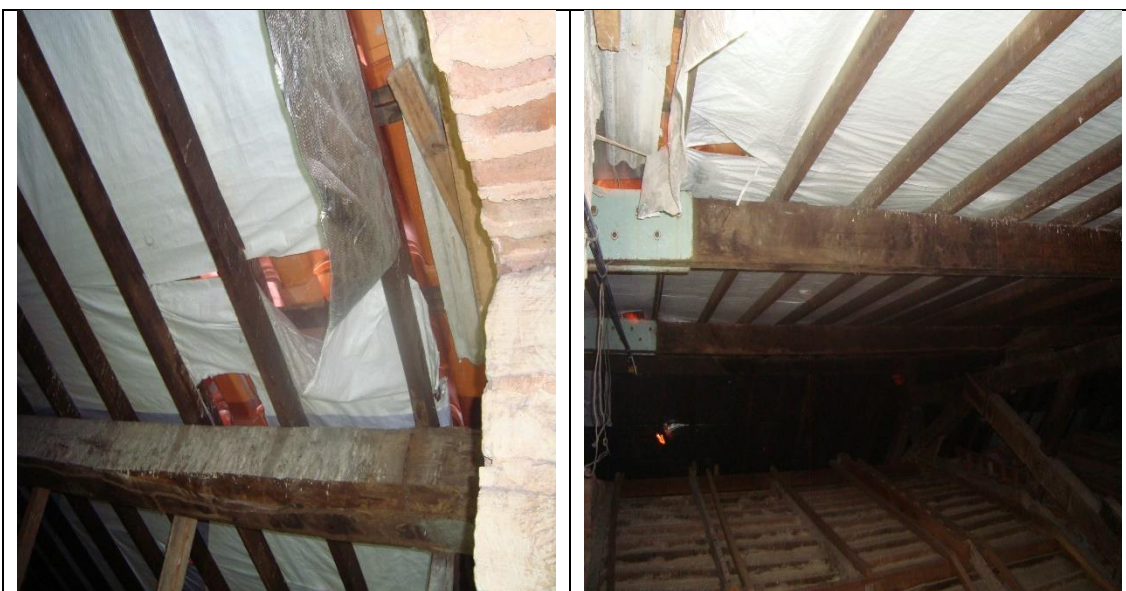
Na inspeção física realizada em 26.09.2019, verificou-se rompimento em alguns pontos da manta de alumínio, paga no valor total de R\$ 13.799,80 por meio do Contrato n° 012/2017-primeira etapa da reforma (item 09.004 do BM-03, de 31.07.2017), e ocorrência de infiltrações nas paredes laterais do pavimento superior da Catedral Metropolitana de Aracaju/SE, conforme registros fotográficos a seguir:

Rompimento da manta de alumínio instalada na subcobertura da Catedral Metropolitana. Aracaju/SE, 26.09.2019.

No entanto, a manta permanece com rasgos e a ocorrência das infiltrações, nas paredes laterais do pavimento superior da Catedral Metropolitana de Aracaju/SE, está causando um prejuízo financeiro que pode chegar ao montante de R\$ 21.536,62 pago, por meio

A SEDURBS não apurou as causas e a responsabilidade pelo rompimento da manta de alumínio de impermeabilização, instalada na primeira etapa da reforma, nem se manifestou acerca do Relatório Fotográfico do IPHAN – Portaria 187/2010, referente às vistorias realizadas pela Divisão Técnica, nos dias 10 e 11.01.2019. Também não se pronunciou sobre a ocorrência de infiltrações nas paredes laterais do pavimento superior da Catedral Metropolitana de Aracaju/SE.

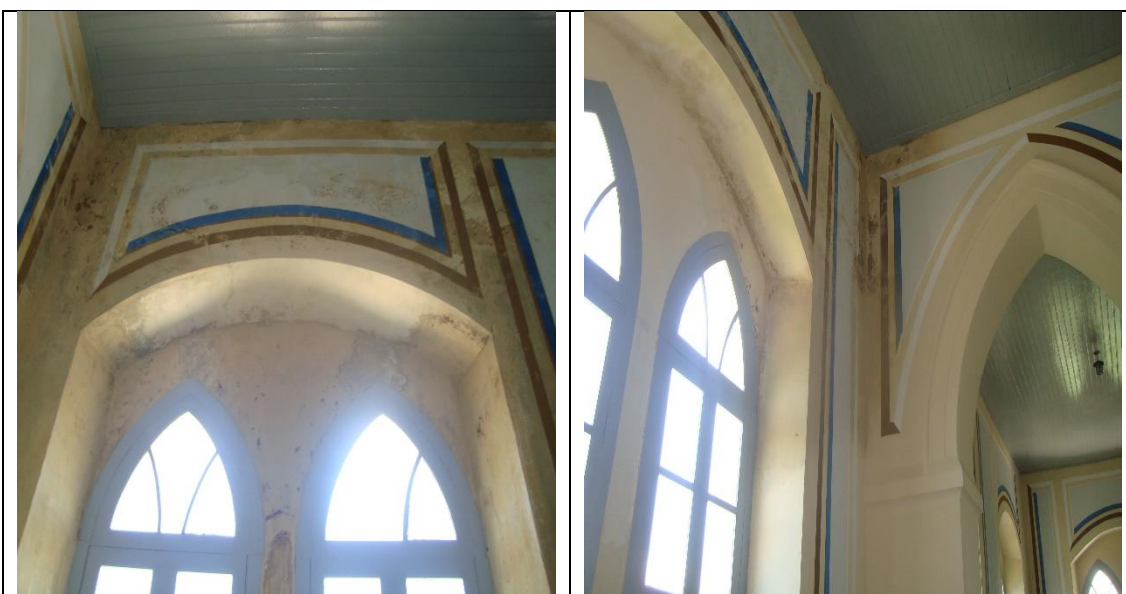
Infiltrações nas paredes laterais do pavimento superior da Catedral Metropolitana. Aracaju/SE, 26.09.2019.

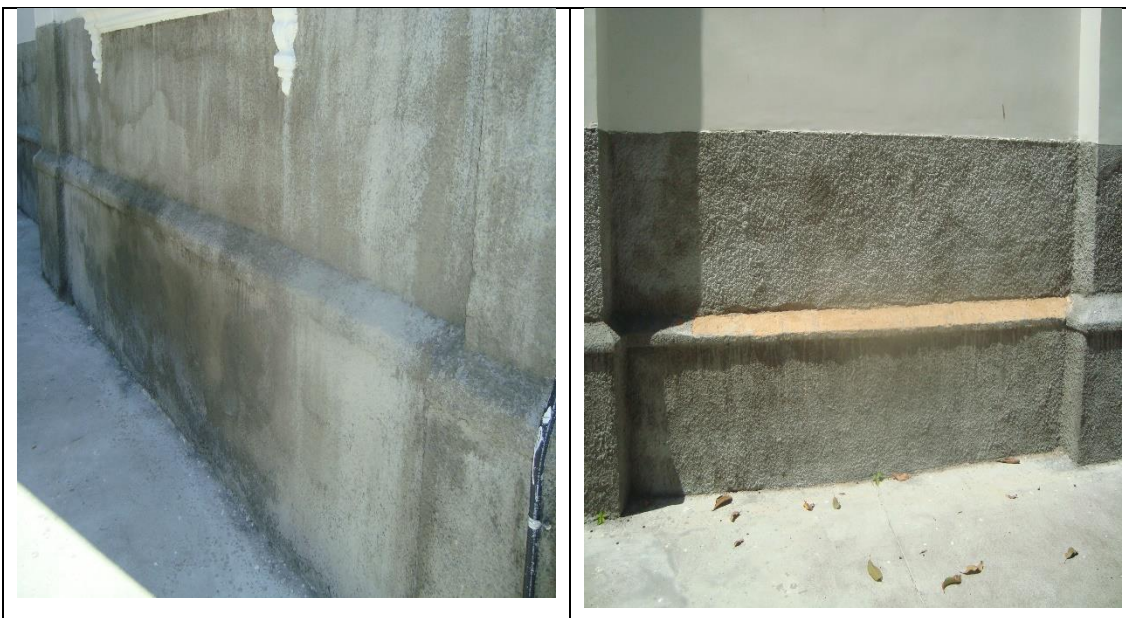
Apesar do pagamento pela totalidade dos serviços de contenção de umidade ascendente, verificou-se a existência de manchas de umidade na área externa chapiscada das paredes da Catedral Metropolitana de Aracaju/SE, indicando que os problemas de umidade ascendente não foram solucionados, conforme registros fotográficos a seguir:

Existência de manchas de umidade na área externa, com queda localizada do chapisco nas paredes da Catedral Metropolitana de Aracaju/SE, em 26.09.2019.

Ademais, não foi evidenciada, por meio de registros fotográficos, a execução de todas as etapas de serviços previstas no item 2.6 “*Serviços de contenção de umidade ascendente*”, do caderno de especificações do projeto aprovado.

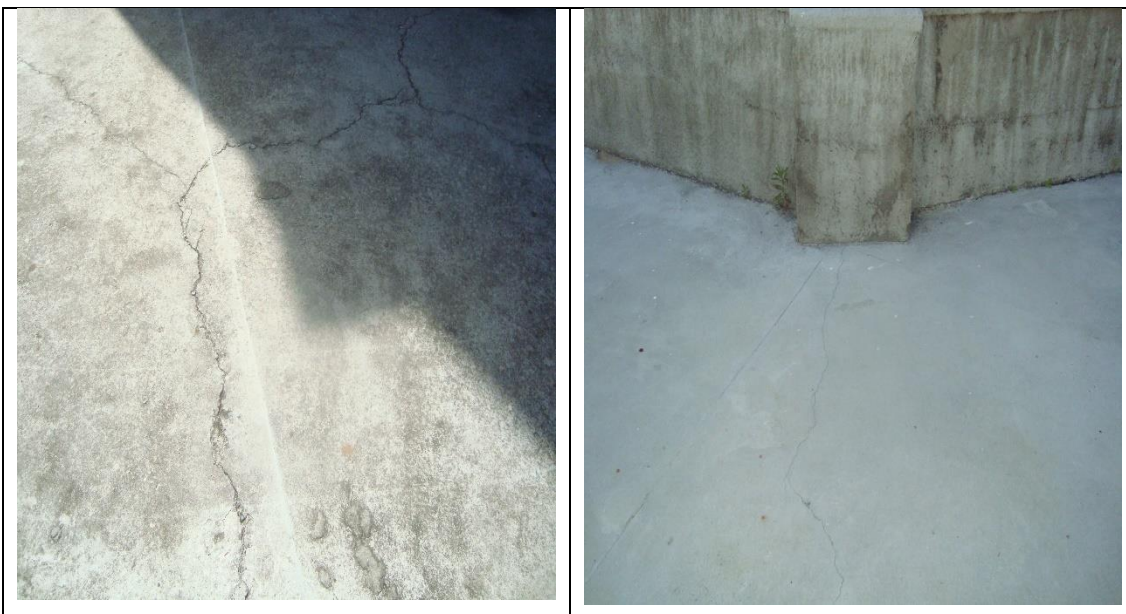
Verificou-se existência de fissuras no pavimento em concreto usinado, executado no passeio externo da Catedral Metropolitana de Aracaju/SE, conforme registros fotográficos a seguir:

Existência de fissuras no pavimento em concreto usinado, executado no passeio externo, localizadas ao fundo da Catedral Metropolitana. Aracaju/SE, 26.09.2019.

A SEDURBS corroborou o achado de auditoria e informou que já estão sendo executados os reparos nas fissuras do passeio externo em concreto.
