Controladoria-Geral da União

RELATÓRIO DE AVALIAÇÃO

ESTADO DE SERGIPE

Exercício 2015

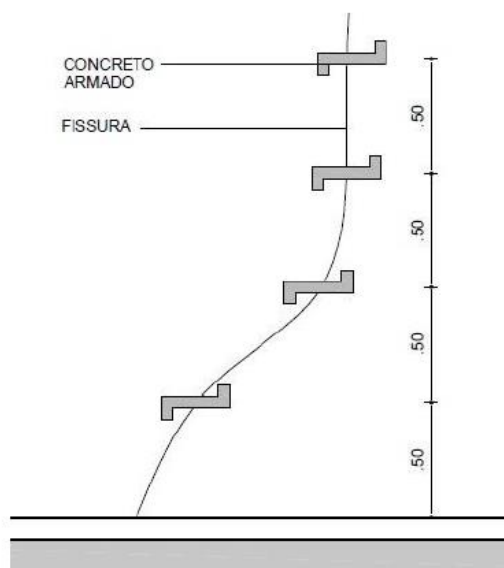
Ademais, de acordo com o item 2.11 *“Grampeamento Estrutural das fissuras”*, do caderno de especificações do projeto aprovado, nos trechos onde aparecem fissuras, deveriam ser realizados grampeamentos estruturais em concreto armado, conforme o seguinte croqui esquemático:
